# Unjuk Kerja dan Pemeliharaan Gear Pump pada Unit Excavator 220 LC

**Veny Selviyanty.YH**

Jurusan Teknik Mesin Sekolah Tinggi Teknologi Pekanbaru

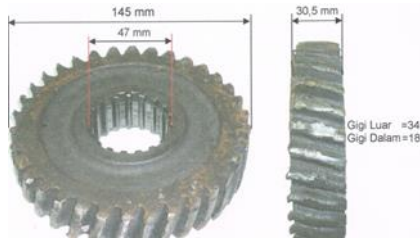
Dimana roda gigi ini memiliki diameter luar 145 mm dan diameter dalam 47 mm dan mempunyai lebar 30,5 mm adapun jumlah gigi bagian luar 34 buah dan gigi bagian dalam berjumlah 18 buah gigi. Dimana roda gigi ini jenis roda gigi miring ( Gambar 8 ).

**Gambar 8.** Photo Penampang Gear Pump Excavator

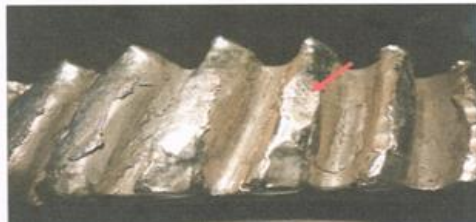
Pada gambar 9 memperlihatkan bagian permukaan roda gigi terlihat bagian luar yang ada tanda panah merah terlihat kegagalan roda gigi (patahan) yang begitu hebat yang diakibatkan beban fatik (beban putar yang secara terus menerus).

**Gambar 9.** Photo penampang bagian luar Gear Pump Excavator yang mengalami aus

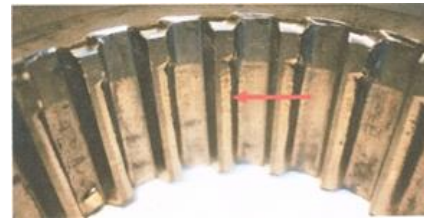
Kita perhatikan gambar 11 merupakan roda gigi bagian dalam dengan menunjukkan arah putaran konstruksi roda gigi mempunyai prinsip kerja berdasarkan pasangan gerak. Bentuk gigi dibuat untuk menghilangkan keadaan slip, putar dan daya dapat berlangsung dengan baik.

**Gambar 11.** Menunjukkan arah putaran Gear Pump Excavator bagian dalam

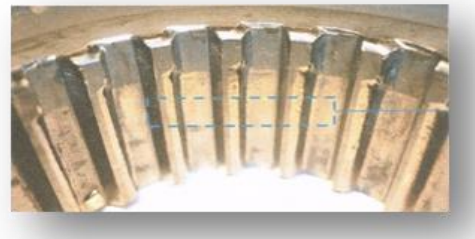
Pada gambar 12 merupakan sampel roda gigi bagian dalam yang akan di lakukan pengujian, garis putus – putus merupakan daerah yang akan di lakukan pengujian.

**Gambar 12.** Pengambilan sampel Gear Pump Excavator bagian dalam

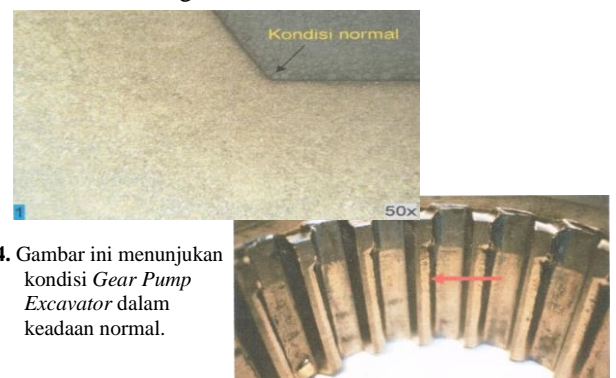
Pada gambar 14, terlihat kondisi roda gigi pada saat normal belum adanya beban (beban putar pada roda gigi tersebut) yang di berikan pada material tersebut sehingga nampak terlihat masih dalam kondisi bagus.

**Gambar 14.** Gambar ini menunjukkan kondisi Gear Pump Excavator dalam keadaan normal.

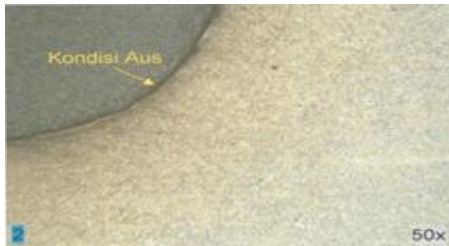
Roda gigi yang sudah di berikan beban secara berulang terus menerus akan mengalami aus karena roda gigi ini berpasangan sehingga dengan adanya beban yang secara terus menerus material tersebut mengalami kelelahan (*fatiq*) dan akan mengalami keausan akibat benturan dari kedua roda gigi tersebut (lihat gambar 15 di bawah)

**Gambar 15:** Gambar ini menunjukkan kondisi *Gear Pump Excavator* dalam keadaan aus.

1. Beban yang di gunakan setiap kali pengoperasian gear pump excavator tidak melebihi kapasitas (overload)
2. Proses Perlakuan panas dengan *Hardening* dan *tempering*, untuk mendapatkan sifat tahan aus yang tinggi, kekuatan dan *fatigue limit* serta *strength* yang lebih baik.
3. Melakukan pelapisan permukaan dengan coating boron carbida, untuk mendapatkan lapisan permukaan yang lebih tahan aus dan rendah gesekan.

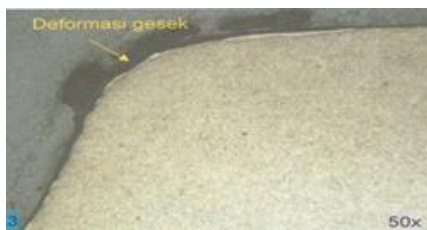
Pada gambar 16 terlihat pada permukaan roda gigi mengalami deformasi gesek (perubahan bentuk) akibat beban putar yang secara terus menerus. Gesekan fluida timbul apabila lapisan – lapisan yang berdekatan dalam fluida (cairan atau gas) bergerak pada kecepatan yang berbeda. Gerakan ini menimbulkan gaya gesekan antara elemen – elemen fluida, dan besar gaya ini tergantung pada kecepatan relatif antar lapisan. Apabila tidak ada kecepatan relatif seperti ini maka tidak ada gesekan fluida. Gesekan fluida bergantung tidak hanya pada gradien kecepatan dalam fluida, tetapi juga pada viskositas fluida yang merupakan ukuran hambatan terhadap aksi geseran antara lapisan – lapisan fluida.

**Gambar 16.** *Gear Pump Excavator* mengalami deformasi gesek.

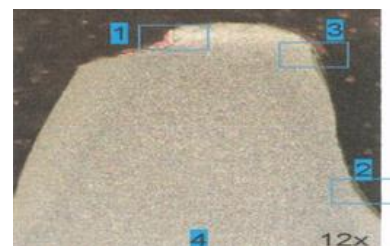
Gambar di bawah terlihat pada no. 1 2 3 dan 4 adalah daerah permukaan yang sangat keras dimana daerah permukaan gigi ini yang sering terjadi gesekan terhadap pasangan roda gigi dimana untuk memompakan cairan hidrolis, permukaan tersebut di zoom hingga 12x lihat gambar 27.

**Gambar 27.** Daerah titik 1, 2, 3, 4 merupakan daerah permukaan yang mengalami pengerasan

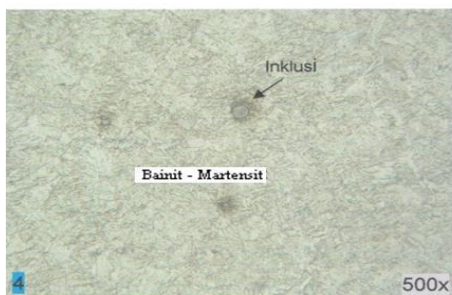
Jumlah inklusi sangat dipengaruhi oleh kandungan oksigen didalam material gear pump excavator (gambar 35).

**Gambar 32.** Daerah titik 4 yang di besarkan (di zoom ) hingga 500 x berupa martensit yang mengalami deformasi berupa bainit- martensit dan terlihat inklusi

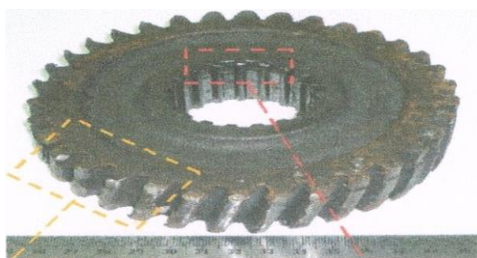
**Gambar 34.** Sampel Gear pump Excavator untuk dilakukan uji vickers.
