Analisa Kerusakan Poros Motor Final Drive dan Solusi Pemeliharaan pada Unit Excavator 220 LC

Veny Selviyanty. YH

Jurusan Teknik Mesin, Sekolah Tinggi Teknologi Pekanbaru

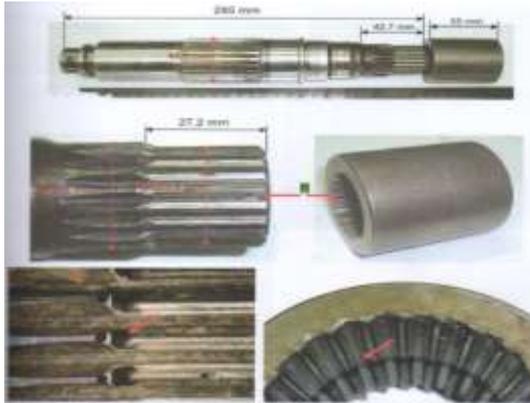
Gambar 1. Dokumentasi kerusakan *Final drive shaft* excavator yang mengalami kerusakan pada gigi penggerak dan pada roda gigi spline

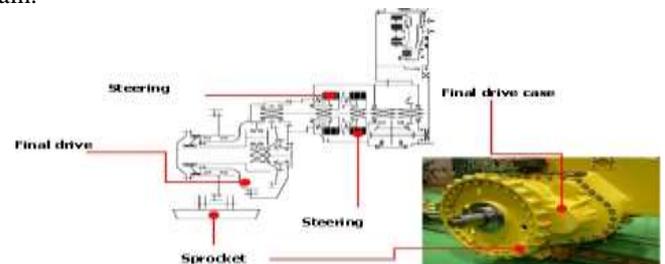
Gambar 3. Prinsip dasar final drive

Prinsip yang dipergunakan pada transmisi dimana kecepatan rotasi dikurangi dan momen puntir (*torque*) ditambah oleh sejumlah roda gigi yang dipergunakan pada penggerak akhir. Masing-masing *bak* penggerak akhir (*final drive case*) dipasang melebar keluar dari *bak* roda gigi tirus (*bevel gear case*) pada masing-masing sisi. Dengan memilih perbandingan kecepatan yang tepat momen puntir (*Torque*) sebelum ke

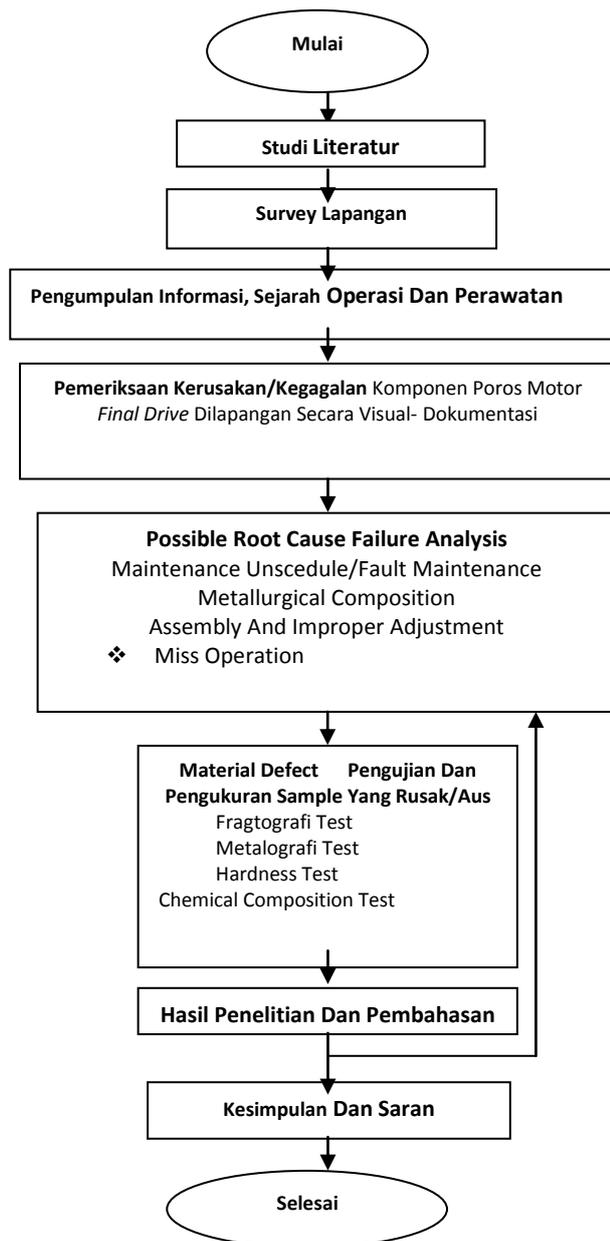
Gambar 4: Metodologi penelitian

Pengambilan data serta sampel / material pengujian dilakukan di workshop Pemda Kampar, dan pengujian material dilakukan di B2TKS – BPPT untuk pengujian Fraktografi, Metalografi, Uji Kekerasan serta Komposisi Kimia.

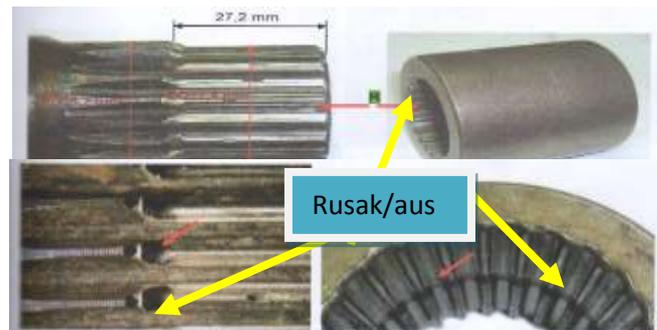
Gambar 5. Gigi penggerak dan roda gigi spline yang mengalami *surface damage* (aus/wear dan deformasi).

Bahan yang digunakan pada penelitian ini adalah *Poros Motor Final Drive Excavator 220 LC* (gigi penggerak dan roda gigi spline) buatan pabrikan yang mengalami *surface damage* (aus/wear dan deformasi).

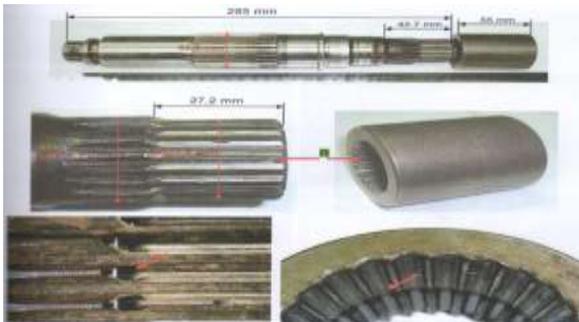
Gambar 6. Poros motor final drive (gigi penggerak dan roda gigi spline) yang mengalami kerusakan / keausan

Berdasarkan temuan serta gambar diatas terlihat bahwa pada gigi penggerak dan pada roda gigi spline mengalami kerusakan / surface damage (aus/wear dan deformasi) akibat gesekan beban putar.

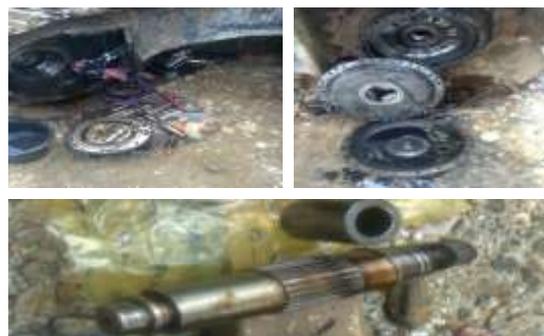
Gambar 7. Shaft/gear final drive dan coupling

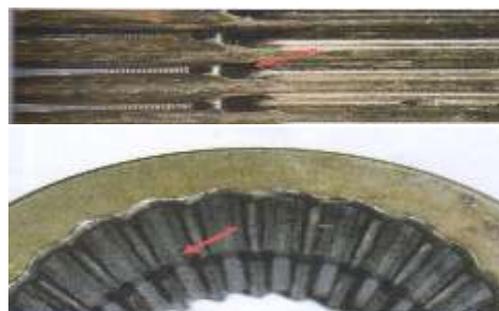
Gambar 8. Kerusakan gigi penggerak dan roda gigi spline

Hasil pemeriksaan visual dengan foto makro gigi penggerak dan roda gigi spline terlihat bahwa pada gigi penggerak mengalami keausan akibat gesekan beban putar, dan pada roda gigi spline terlihat adanya serpihan patah akibat beban gesek.

Disarankan untuk menggunakan material yang memiliki *resistensi* terhadap *deformasi plastis* serta mampu menghindari terjadinya retak nukleasi dan pertumbuhan, yaitu material yang mempunyai kekerasan tinggi dan ketangguhan.

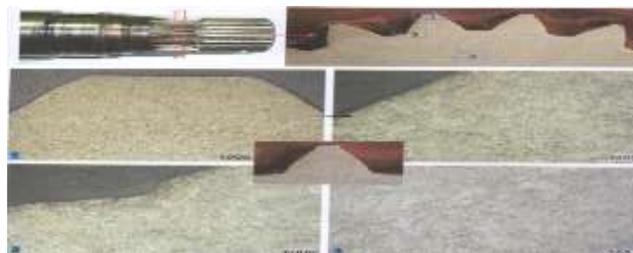
Gambar 11. Struktur mikro daerah puncak roda gigi dan kaki roda gigi yang tidak mengalami kerusakan berupa martensit dan dibagian tengah berupa martensit - bainit Etsa: nital 2%

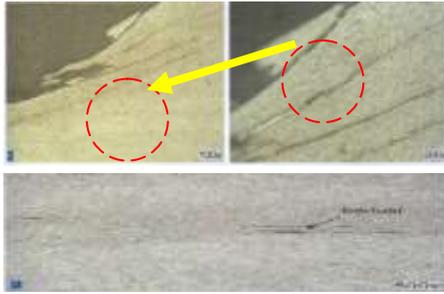
Pada gambar 12 (pembesaran 100 dan 500 x) terlihat bahwa struktur mikro yang terjadi berupa *martensit* halus dengan butir karbida crome menyebar merata pada daerah yang dikeraskan. Pengerasan permukaan (*case hardening*) dapat dikatakan sebagai proses laku panas untuk memperoleh kekerasan hanya pada permukaannya saja, atau dengan kata lain lapisan permukaan mempunyai kekerasan yang lebih tinggi sedangkan bagian yang lebih dalam tetap seperti semula (kekerasan rendah tetapi keuletannya tinggi). Dalam kondisi ini pada lapisan permukaan terdapat tegangan sisa yang berupa tegangan tekan (tahan terhadap kelelahan, fatigue limitnya naik) dan secara keseluruhan material tersebut masih ulet.

Peningkatan temperatur (suhu tinggi) pada permukaan baja diperoleh akibat terjadinya gesekan dan beban putar antara gigi penggerak dan roda gigi spline, pada saat beroperasi sehingga menimbulkan transformasi fasa.

Gambar 12. Struktur mikro daerah antara yang rusak dan tidak rusak puncak roda gigi dan kaki roda gigi

Berdasarkan hasil pengujian struktur mikro diidentifikasi pada lokasi 2 menunjukkan serpihan patah/lipatan akibat beban gesek – putar

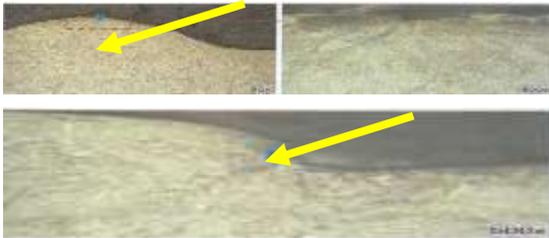
Gambar 14. Spline roda gigi yang bergesekan dengan shaft pada daerah antara yang rusak dan tidak rusak.

Berdasarkan hasil pengujian struktur mikro seperti terlihat gambar 14 diatas (perbesaran 50 dan 500 x), diidentifikasi pada lokasi 1 dan 2 menunjukkan serpihan patah akibat beban gesek. Struktur mikro didaerah puncak roda gigi yang mengalami pengerasan berupa martensit dan dibagian tengah berupa martensit – bainit. Etsa: nital 2 %.

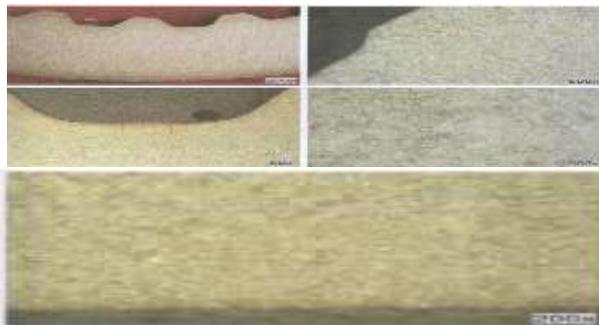
Gambar 15. Spline roda gigi tidak rusak, struktur mikro berupa martensit.

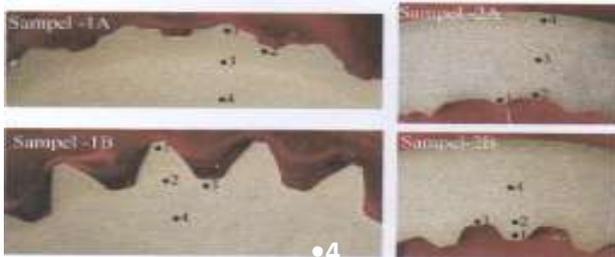
Gambar 16. Sampel pengujian kekerasan gigi penggerak

Pengujian kekerasan bahan sampel 1 dan 2 masing – masing penampang pada 4 (empat) titik pengujian dilakukan dengan metode vickers dengan beban $P = 5 \text{ Kgf}$, dan didapat hasil sebagai berikut :

Nilai kekerasan bahan pada sampel 1-A disisi area penerima beban pada puncak gigi (yang mengalami keausan) adalah dengan rata – rata 617 HV, sementara disisi yang tidak menerima beban dengan rata – rata 292 HV

Dari hasil analisis distribusi kekerasan bahan pada masing – masing titik dapat dijelaskan bahwa nilai kekerasan bahan gigi penggerak pada sampel 1-A dan B serta sampel 2-A dan B didaerah yang menerima beban (puncak gigi) berkisar 609, 617, 665 dan 676 HV dengan rata – rata 642 HV, setara dengan (57,4 HRC).
