Evaluasi Kinerja *Hot Well Pump* Sebelum dan Setelah Perbaikan di PLTP PGE Kamojang Unit IV

Tujuan utama dari penelitian ini adalah untuk mengevaluasi pengaruh perbaikan terhadap kinerja *Hot Well Pump* P400A di PLTP Kamojang Unit IV.

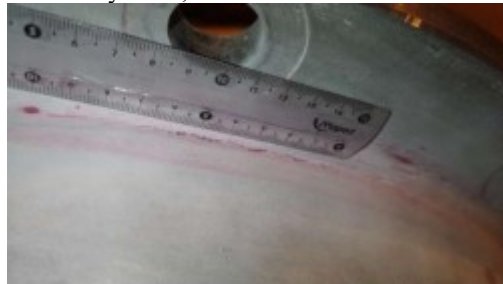
Hasil inspeksi ditemukan indikasi *linear* (retak) pada sambungan las *riser pipe*, indikasi bulat (porositas) pada area *spider*, dan ketidaklurusan poros atas sebesar 0,4 mm, melebihi standar manufaktur yaitu 0,21 mm.

Gambar 7. Retakan linear pada sambungan las *riser pipe 1*

Penggantian komponen dengan yang baru dilakukan pada *riser pipe 1*, *upper shaft*, *O ring*, dan *shaft sleeve*.

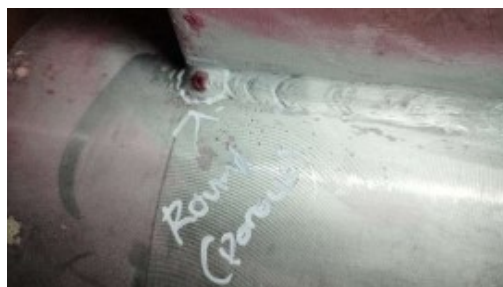
Gambar 8. Indikasi bulat khas pada *spider riser pipe 1*

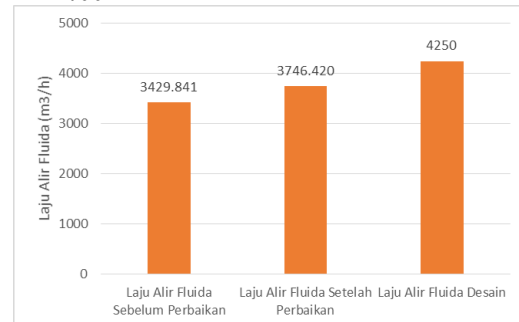
Gambar 10. Grafik perbandingan laju alir fluida desain HWP A dengan laju alir fluida HWP A sebelum dan setelah perbaikan

Berdasarkan Gambar 10, laju alir fluida *hot well pump P400A* meningkat setelah perbaikan. Sebelum perbaikan, rata-rata laju alir adalah 3.429,841 m³/h, dan setelah perbaikan meningkat menjadi 3.746,420 m³/h, naik sekitar 9% atau 316,579 m³/h. Peningkatan ini disebabkan oleh pembongkaran, pembersihan, pemeriksaan komponen pompa, dan penggantian komponen rusak seperti *upper shaft*, *riser pipe 1*, dan *O-ring*.

Meskipun laju alir setelah perbaikan tidak mencapai nilai desain, peningkatan ini cukup signifikan mengingat usia pompa yang telah mencapai 14 tahun sejak PLTP Kamojang Unit IV mulai beroperasi pada tahun 2008. Faktor-faktor seperti kavitasi, korosi, dan benda asing juga mempengaruhi kinerja pompa dari waktu ke waktu. Laju alir fluida yang aktual bisa berbeda dari nilai desain karena variasi kondisi operasi seperti suhu, tekanan, dan ketinggian pompa. Meskipun begitu, pompa masih berfungsi dengan baik dan tidak mengganggu operasi PLTP. Laju alir fluida juga dipengaruhi oleh head pompa; semakin tinggi head, laju alir fluida cenderung menurun. Hal ini dibuktikan pada grafik dibawah ini.

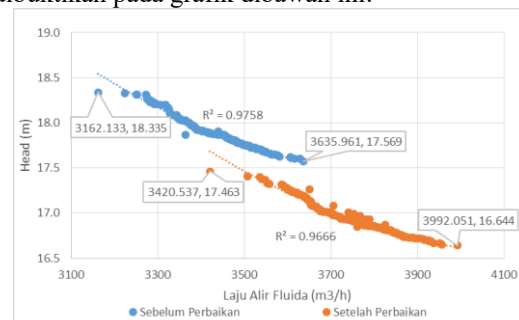
Gambar 11. Grafik laju alir fluida terhadap head

Gambar 11 menunjukkan grafik hubungan berbanding terbalik yang kuat antara head dan laju alir fluida. *Head hot well pump* sebelum perbaikan tertinggi mencapai 18,335 m dengan debit 3162,133 m³/h. Semakin tinggi head, debit yang mengalir

menurun, dan sebaliknya, ketika head terendah 17,569 m, laju alir fluida lebih besar yaitu 3635,961 m³/h. Prinsip kerja pompa adalah memindahkan fluida, dan saat head tinggi, laju alir fluida menurun. Setelah perbaikan, hubungan ini tetap, tetapi kinerja pompa meningkat. Nilai laju alir fluida tertinggi mencapai 3992,051 m³/h dan terendah 3420,537 m³/h, menunjukkan bahwa perbaikan efektif meningkatkan laju alir fluida pompa.
