Analisis Prosedur Penggantian *Arrester* pada Jaringan Distribusi PT. PLN (Persero) UP3 Cikupa

¹Universitas Sultan Ageng Tirtayasa
Jl. Ciwaru Raya, Cipare, Kec. Serang, Kota Serang, Banten 42117
E-mail: 2283220018@untirta.ac.id*

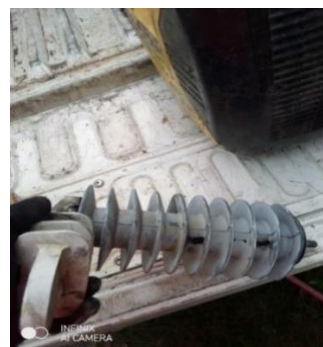
Gambar 3. Arrester Rusak

Pada gambar 3 merupakan *Arrester* yang mengalami kerusakan akibat tegangan yang melebihi kapasitas dari *Arrester* 20 kV.

Seperti yang ditunjukkan dalam hasil penelitian, *arrester* berfungsi sebagai proteksi utama bagi peralatan listrik, khususnya transformator, terhadap gangguan tegangan akibat sambaran petir. Kerusakan *arrester*, seperti yang terlihat pada gambar 3, disebabkan oleh tegangan yang melebihi kapasitas *arrester* 20 kV. Hal ini menekankan pentingnya pemantauan berkala terhadap kondisi *arrester* untuk mencegah terjadinya kerusakan yang lebih serius pada komponen lain dalam jaringan distribusi. Melalui pengujian berkala seperti *Leakage Current Measurement* (LCM), kondisi *arrester* dapat diketahui dengan lebih baik, sehingga penggantian dapat dilakukan sebelum *arrester* benar-benar rusak atau gagal berfungsi.

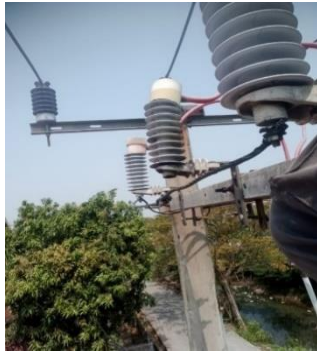
Gambar 4. Sebelum Penggantian Arrester

Pada gambar 4 merupakan kondisi gardu distribusi dengan kondisi *arrester* yang mengalami kerusakan, dan pada gambar 5 merupakan kondisi gardu distribusi setelah melakukan penggantian *arrester*.

Gambar 4 menunjukkan kondisi gardu distribusi dengan *arrester* yang mengalami kerusakan, yang berpotensi menimbulkan gangguan pada sistem distribusi jika tidak segera ditangani. Kerusakan *arrester* dapat menyebabkan gangguan tegangan berlebih, yang dapat merusak transformator dan peralatan penting lainnya di gardu distribusi. Oleh karena itu, penggantian *arrester* menjadi langkah kritis dalam menjaga agar gardu distribusi tetap beroperasi dengan baik. Setelah penggantian *arrester*, seperti yang terlihat pada gambar 5, gardu distribusi kembali berfungsi secara normal, yang menunjukkan keberhasilan prosedur penggantian dalam memulihkan performa sistem distribusi.
